Site : Nom Etablissement / ou : Nom Commune + Rue
Date du traçage : JJ - MM - AAAA

Injection n° X (numéro du point d'injection)

Lieu de l'injection : Réseau concerné : Réseau Eau Sanitaire \ Eaux usées \ Eaux Pluviales (...)
Localisation : EU4 Douche homme

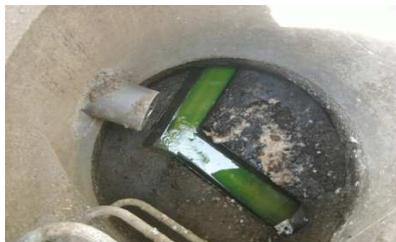
EU6 :

Passage de la fluorescéine en EU6 comme attendu.

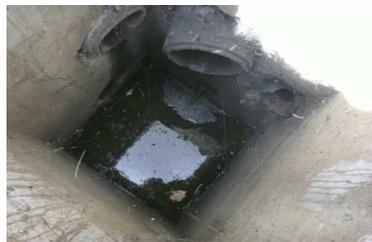
EP6 :

Arrivée d'un débit faible de fluorescéine en EP6 montrant une connexion entre les eaux usées sanitaires et les eaux pluviales.

Après injection de la fluorescéine en EU4, celle-ci suit le cheminement eaux usées strict sur le site jusqu'à l'exutoire en EU3. Cependant, une connexion existe entre les points EU4 et EU6 avec le réseau eaux pluviales qui est visible en EP6. Celle-ci n'a pas été retrouvée.

Le transfert d'eaux usées vers le pluvial est une non-conformité présente sur le site. Celle-ci est à tempérer si l'on considère que les eaux pluviales sont récupérées et traitées à la station du site.

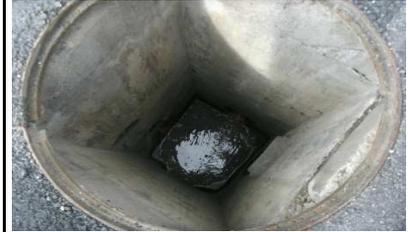
EP4 :

Réseau drainant des eaux avec de la mousse. On constate un problème de raccordement. Pas de fluorescéine constatée.

Il est constaté un effluent chargé en mousse sur le réseau EP entre EP3 et EP4. La source n'a pas pu être identifiée. Ce réseau est indépendant du point d'injection.
