Restauration de la Veyle à Buellas par création d'un nouveau lit en dérivation d'une gravière. Zoom sur le suivi hydromorphologique 11 ans après la mise en eau

Restoration of the Veyle River by creating a new reach by-passing a gravel-pit. Zoom on hydromorphology monitoring 11 years after flowing the new river bed

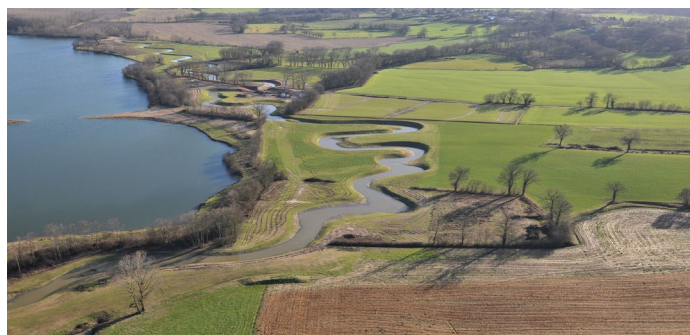
Photo 1 : Vue aérienne de la gravière et du nouveau lit de la Veyle

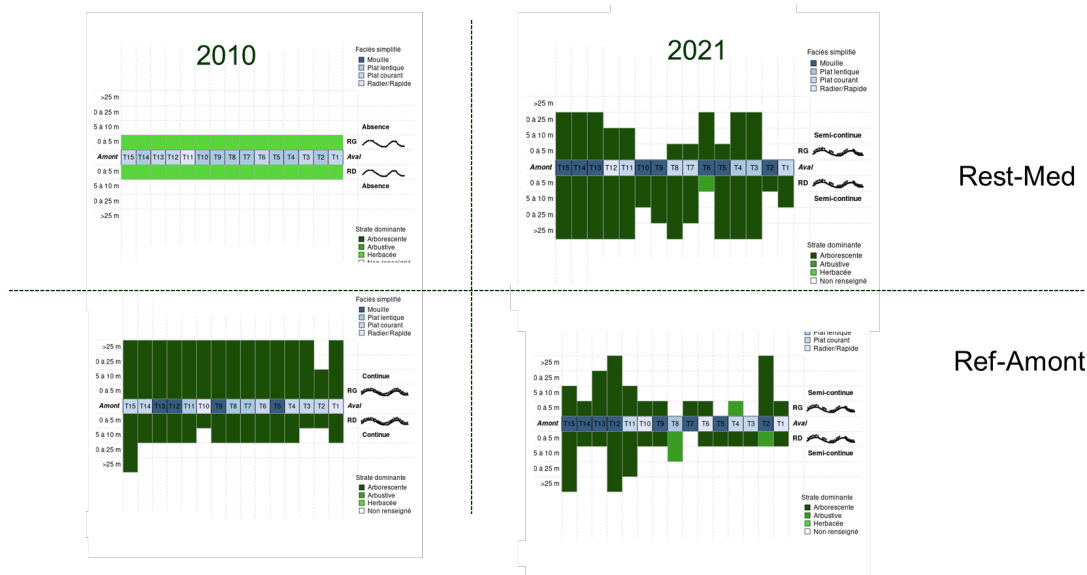
La figure 1 ci-après présente l'évolution d'une station du secteur restauré (médiane) comparée à celle d'une station témoin (amont). Pour les faciès (carrés en nuance de bleu), on observe en 2021 une très nette diversification des faciès d'écoulement avec l'apparition de mouilles (bleu sombre) et de radiers (bleu très clair) en alternance régulière, en remplacement des faciès plats/plats courant dominants juste après les travaux (2010). A titre de comparaison, la station témoin amont ne montre pas d'évolution significative, au-delà du déplacement longitudinal de certains faciès.

Pour la végétation riveraine, la station restaurée montre en 2021 un développement spectaculaire de la ripisylve (rectangles vert sombre) dans toutes les dimensions (strates, largeur, continuité), par rapport à une situation en 2010 (juste après travaux) limitée à la végétation herbacée. Par comparaison, pour la station témoin (amont), la ripisylve montre une certaine réduction dans la largeur et la continuité, ainsi qu'une certaine diversification des strates, probablement en lien avec les entretiens plus ou moins réguliers (excessifs ?)

Figure 1 : Exemple de schéma synthétique de l'évolution hydromorphologique proposé par le portail IED-CarHyce, montrant simultanément l'évolution des faciès (nuances de bleu) et de la ripisylve (nuances de vert) sur une station restaurée (médiane) et une station témoin (amont) entre 2010 et 2021
