Restauration d'un fleuve court-circuité (Vieux Rhin, France) par érosion latérale maîtrisée : premiers résultats concernant la bathymétrie, la topographie, le traçage de la charge de fond et la granulométrie

Restoring a large by-passed river reach (Old Rhine, France) by controlled lateral erosion: first results concerning bathymetry, topography, bedload survey and grain size analysis

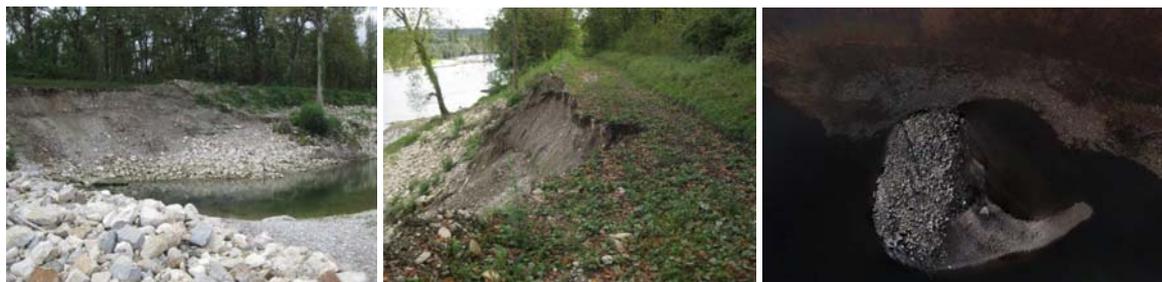
Figure 1 (a, b, c). Encoche d'érosion à l'amont du site (a, b) et langue de dépôt à l'aval (c)

Cette première crue a permis d'enclencher l'érosion de la berge. La plus forte érosion s'est produite au droit de l'épi le plus amont du site, avec la formation d'une importante encoche d'érosion ayant atteint le chemin de halage sur le sommet de berge. Une nappe de dépôt sédimentaire s'est formée à l'aval de cet épi amont (Figure 1).

Plus en aval, une érosion moins marquée est aussi constatée, un dépôt s'étant également formé en aval de l'épi aval. Le volume d'alluvions érodé a été évalué par la différence entre 2 scans laser de berge, réalisés avant et après crue. Il est d'environ 1000 m³.
