# Centre technique intercommunal

Coublevie (Isère)

Un centre avant-gardiste  
pour le Pays Voironnais

# Les motivations pour une gestion alternative des Eaux Pluviales

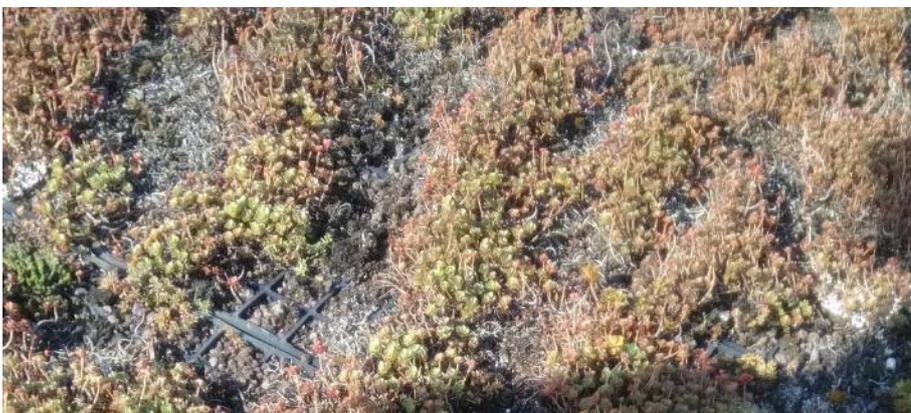
Détail végétation toiture

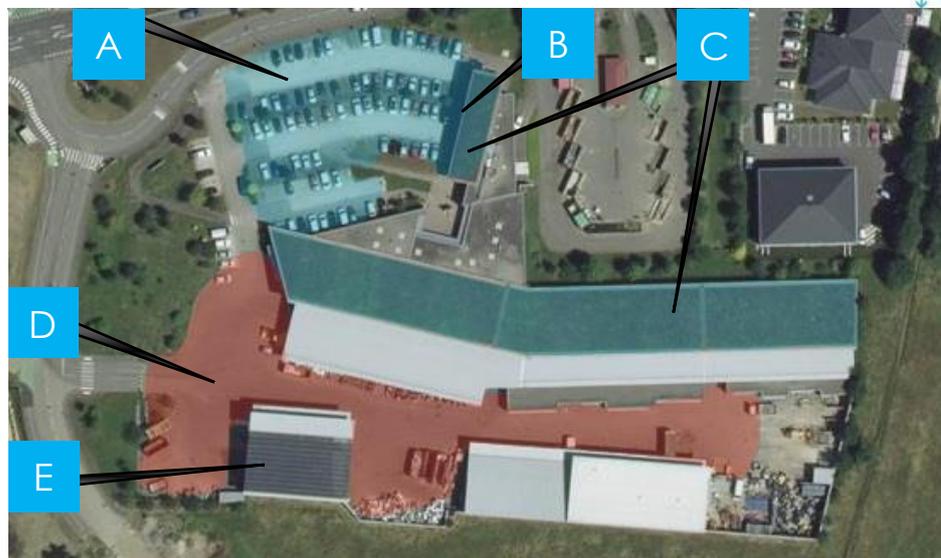
Plan d'ensemble du centre technique :

A/ Parking perméable

B/ Tranchée d'infiltration

C/ Toiture végétalisée

D/ Zone goudronnée et station de lavage

E/ récupération d'eau pluviale et panneaux solaires

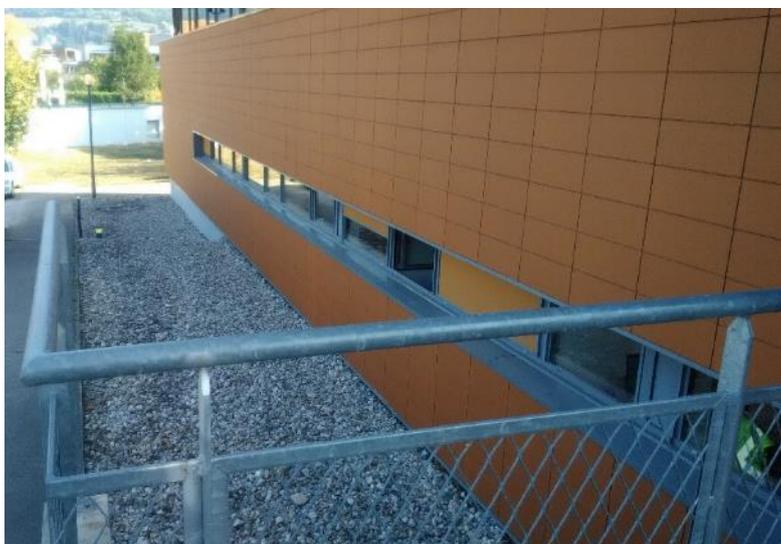
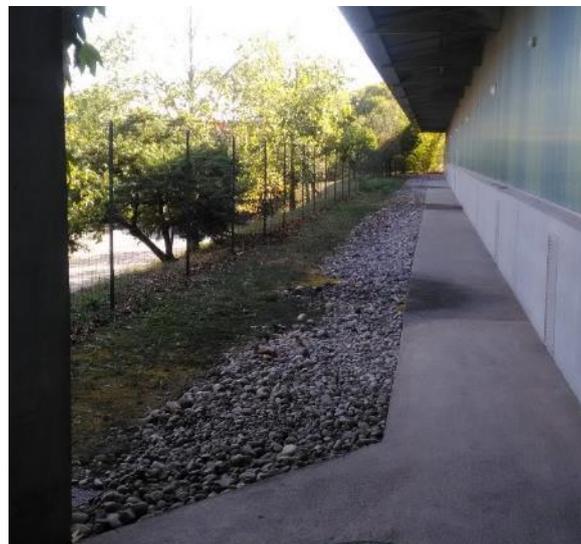
*Tranchées d'infiltration sous les toitures*

Les eaux pluviales sont d'abord collectées par les toitures végétalisées puis dirigées directement vers des tranchées d'infiltration. Les toitures végétalisées ne sont plus équipées de trop plein en raison des risques liés au gels (formation de stalactites).

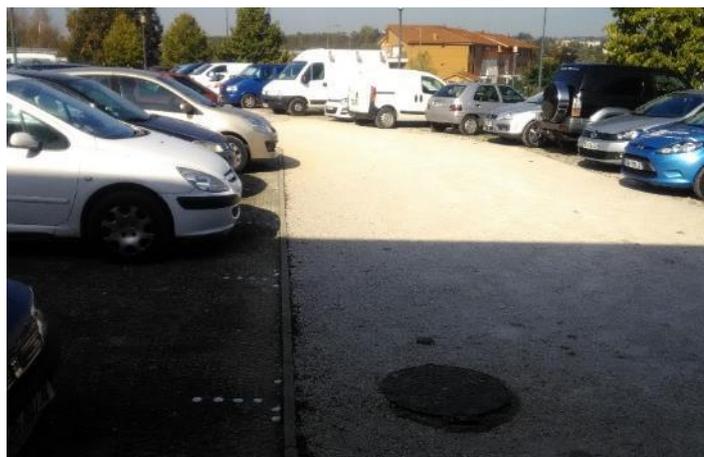
*Parkings perméables*

Des parkings perméables constitués d'une matrice plastique permettent de gérer les eaux pluviales ont été aménagés pour les véhicules du personnel travaillant sur site. Les voies de circulation sont goudronnées dans les tournants et en gravier sur les lignes droites.

- ➔ La végétation a tendance à envahir les parties non végétalisées du toit et à endommager les revêtements goudronnés. Il aurait été plus judicieux de végétaliser l'ensemble des toitures
- ➔ Les parkings perméables ont dû être goudronnés dans les virages en raison de l'apparition récurrente d'ornières. La matrice plastique (treillis) qui constitue la structure des parkings perméables supporte mal le vieillissement 10 ans après et devient cassante.
- ➔ Les toitures formaient initialement en hivers des stalactites dangereuses, le trop plein des toitures a été reconsidéré.

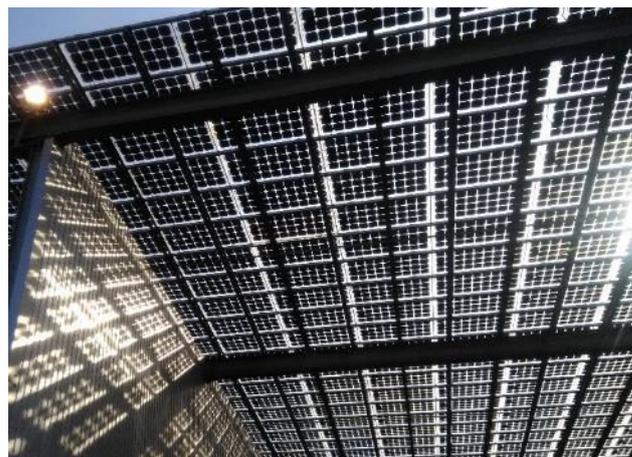
*Détail panneaux solaires*

Un hangar situé sur un bâtiment arrière est équipé de panneaux solaires sur un pan. Sa toiture permet la récupération des eaux pluviales qui sont utilisées pour la station de lavage. Après une filtration classique, ces eaux sont ensuite dirigées vers les eaux usées. Les eaux des parkings goudronnés à l'arrière du centre et aux abords de la station de lavage sont dirigées vers un réseau d'eaux pluviales.
