La désimperméabilisation pour lutter contre les îlots de chaleur urbains

Travaux de réfection de la chaussée et de végétalisation et désimperméabilisation des places de stationnement.

Maître d'ouvrage : Grenoble-Alpes Métropole

Maître d'œuvre : Ingerop

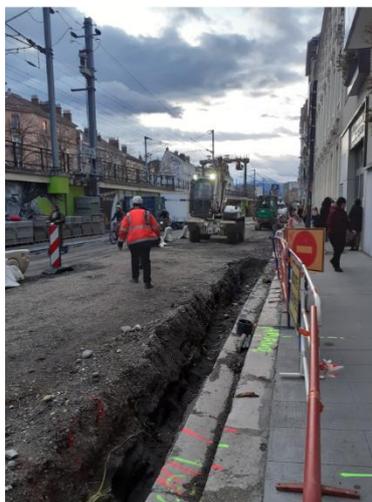
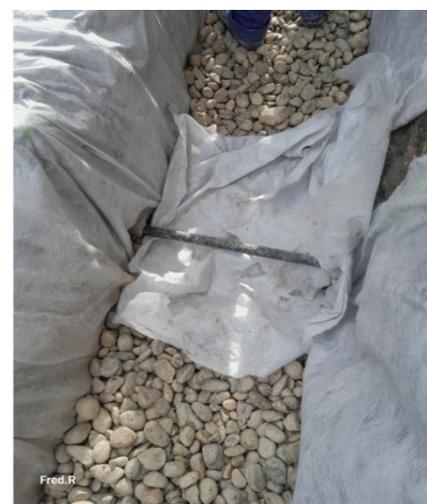
Focus chantier : Tranchées drainantes

Réalisation d'une tranchée drainante pour relier 2 espaces verts entre eux en galets roulés lavés 20/40 + drains diamètre 200m

- Le choix du galet roulé/lavé 20/40 pour les tranchées drainantes aurait pu être autre : il aurait été probablement efficace et moins cher d'utiliser du concassé 20/80 par exemple.

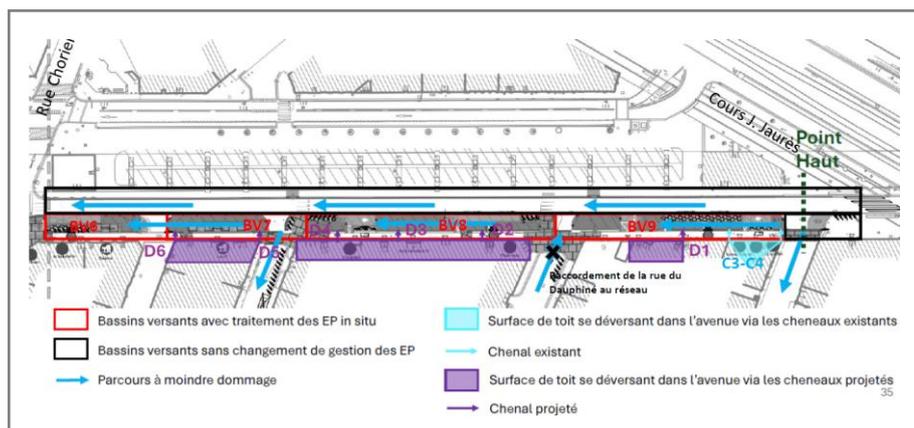
A gauche : réalisation du massif infiltrant sous les stationnements imperméables

Les eaux pluviales s'infiltrent dans l'espaces verts décaissés ou jardins de pluie, dans les tranchées drainantes qui relient les espaces verts entre eux et dans les massifs drainants sous les stationnements en enrobé en pavés infiltrants.

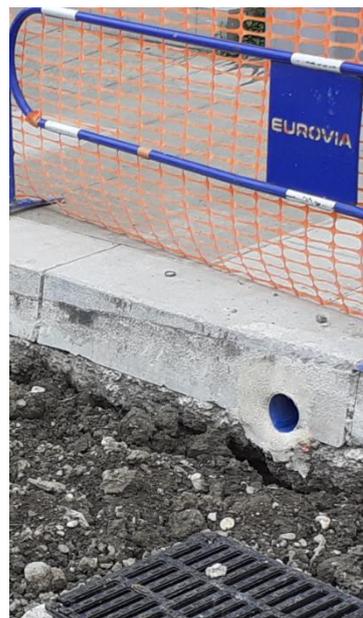
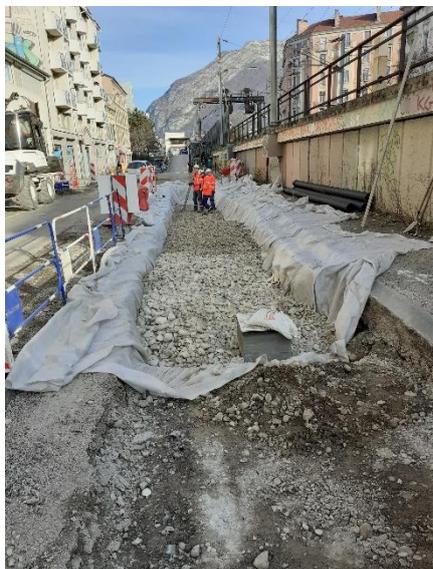
A droite : déconnexion d'un cheneau (passage sous trottoir directement dans l'espace vert) et grille de surverse dans un espace vert vers les tranchées drainantes

Enfin, les eaux pluviales des toitures rejoignent les jardins de pluies grâce à des gargouilles sous trottoirs.
