Rencontres inter-réseaux Cours d'eau

Rivières en Tresses

11 octobre 2019 à Eyguians (05)

RECUEIL DES PRESENTATIONS

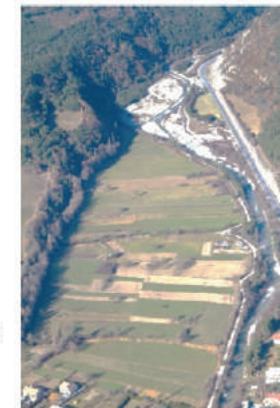
Le Grand Buëch :

- Alternance de duses et de zones de respiration
- Contraintes latérales importantes par les endiguements (Routes et terres agricoles)
- Extractions importantes jusqu'à début 2000
- Forte végétalisation des versants
- Diminution des apports
- Phénomènes d'incision importants
- Perte de connexion latérale
- Dégradation importante des ouvrages (végétation et affouillement)

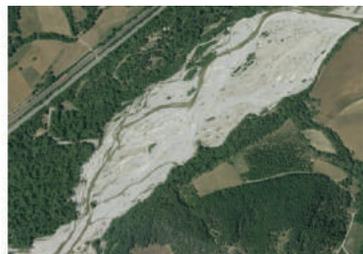
Le Petit Buëch :

- Zones de respiration importantes
- Un tronçon endigué important
- Extractions importantes jusqu'à début 2000
- Végétalisation des versants mais zones productives préservées
- Diminution des apports
- Développement forêt alluviale
- Etiage sévère
- Annexes hydrauliques

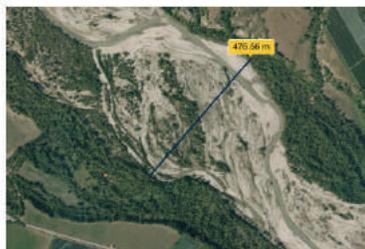
Le Buëch aval :

- Morphologie en tresses
- Présence du barrage
- Extractions importantes jusqu'à début 2000
- Piège à graviers
- Forte divagation latérale des chenaux
- Développement forêt alluviale
- Etiage sévère
- Annexes hydrauliques

Le transport solide au barrage : environ 45 000 m³ annuel. Débit de début d'entraînement < 40m³/s.

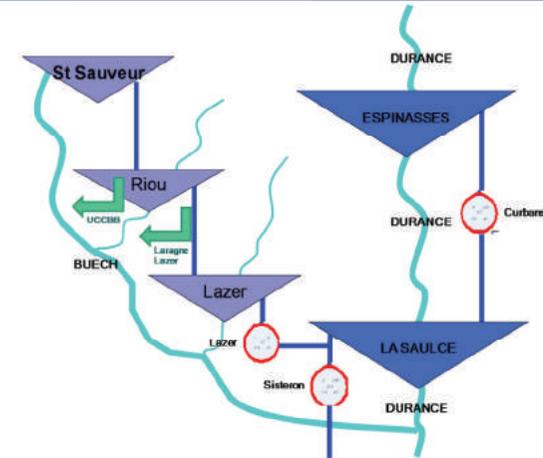
Les aménagements du Buech

Une dérivation du Buech (30 m³/s)

pour la Production Hydroélectrique (Lazer : 13,7 MW) et l'Irrigation (3000 Ha)

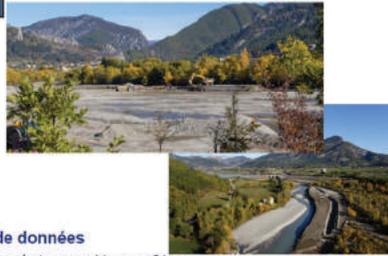
2 Curage avec expérimentation de réinjection aval pour résorber du passif en se basant sur la nouvelle consigne

- 2016
1. Limiter le risque inondation en amont
 2. Rééquilibrer le bilan sédimentaire en aval et stopper l'incision

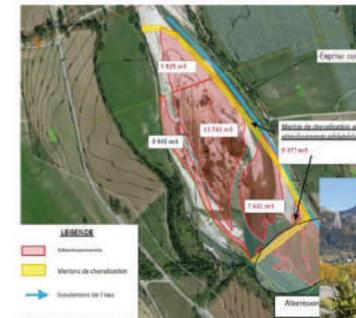
Le curage dans la retenue

- Un curage de 44 000 m³
- 8 semaines de travaux
- 7 tracto-bennes (4500 rotations)
- Cadence = 2500 m³/js

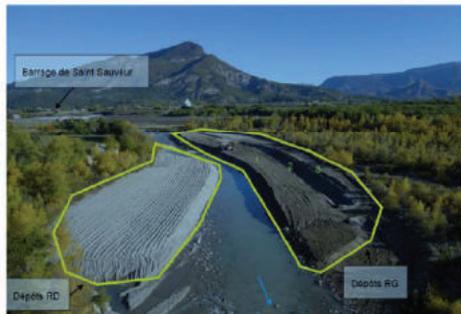
La réinjection en aval du barrage

- Une opération expérimentale
- Un suivi défini sur 5 ans (2017-2021)
- Un partenariat scientifique pour le suivi avec Univ. P7 / AFB / IRSTEA (thèse G. Brousse sur les opérations de restauration sédimentaire)
- Une réinjection de 44 000 m³

- Redépense initiale en 2016
- Repousse des matériaux en 2018 (9500 m³)

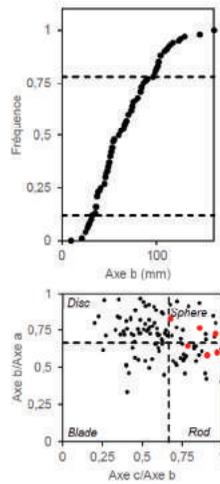
148 traceurs RFID actifs

Disposés sur 9 transects en amont du barrage

Objectif initial caractériser la continuité

Grain sizes (in mm)	32-45	45-64	64-80
Number of tracers	43	70	35
A axes (in mm)	53-75	85-94	94-105
B axes (in mm)	38-44	51-61	72-87
C axes (in mm)	37-40	48-49	59-62
Weight (in g)	146-228	296-377	513-766
Volume (in cm ³)	54-85	111-140	195-288
Density	2.69	2.67-2.69	2.63-2.65

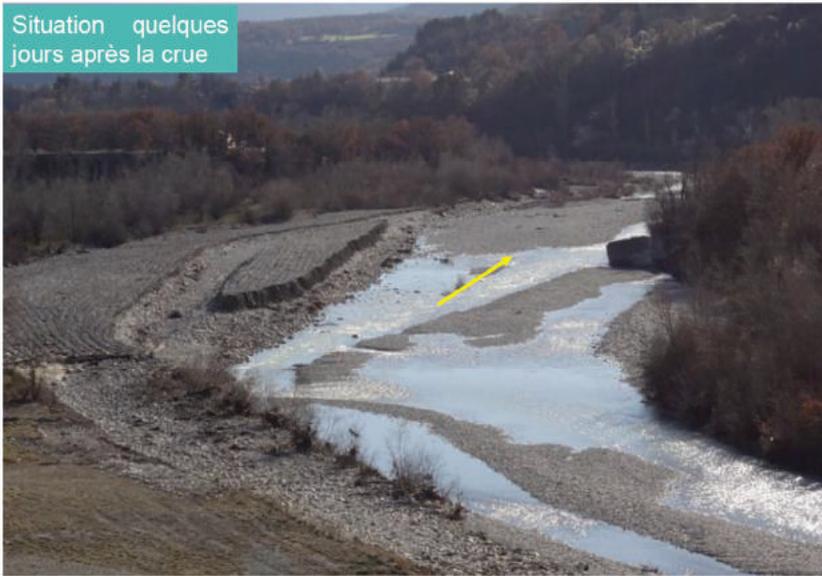
REX après la crue de novembre 2016

Situation quelques jours après la crue

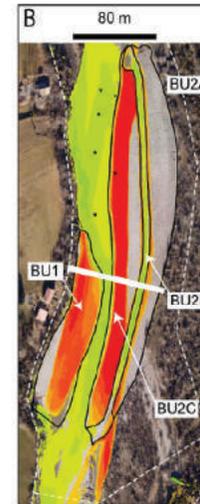
- Total = 22 650 m³
- BU1 = 6450 m³
- BU2A = 14 100 m³
- BU2C = 1550 m³
- BU2B = 550 m³

- Dépôt dans le chenal secondaire
- Aggradation du chenal principal (0,5 m)
- Dépôts homogènes dans le chenal principal

1er constat : Une érosion importante mais pas optimale

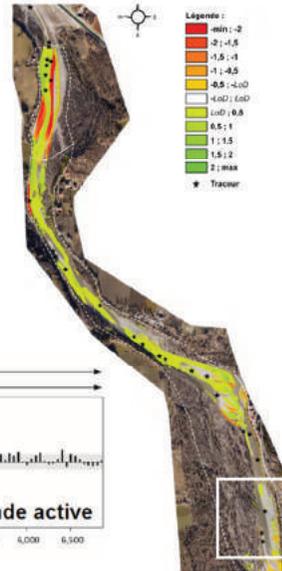
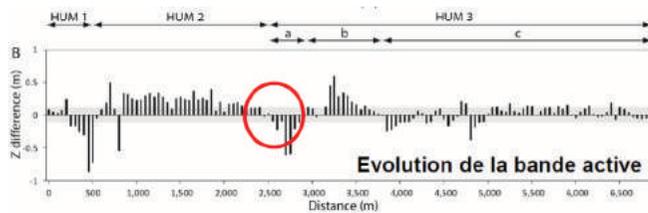
Un front de nappe de charriage a été identifié à 2,3 km du barrage

Ce front correspond à la zone de dépôt distale des traceurs

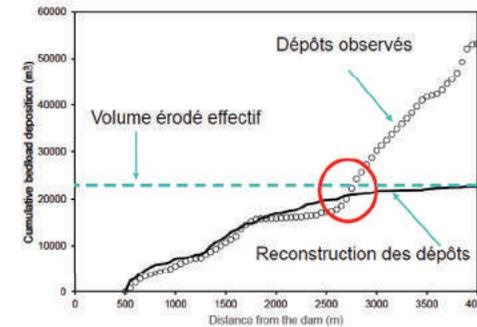
Reconstruction des dépôts à partir des données de traçage et des volumes de remblais érodés

Convergence des indices vers une distance de 2,5 km

LR = 5,6
Sur le Rhin à Kembs LR = 3

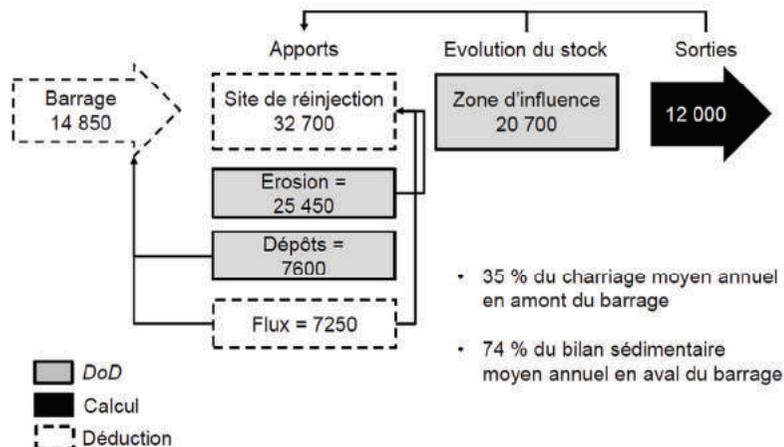
$$I = \Delta S + O$$

- 35 % du charriage moyen annuel en amont du barrage
- 74 % du bilan sédimentaire moyen annuel en aval du barrage

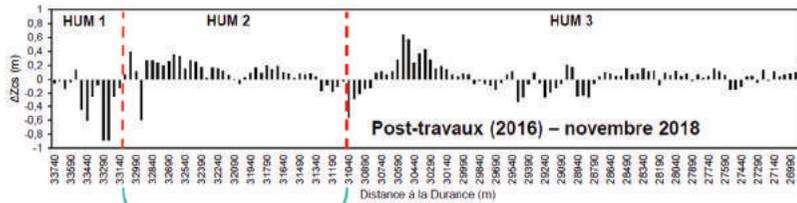
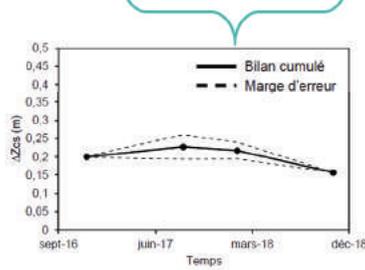
Evolution de l'altitude de la bande active

- Tendence globale à l'érosion mais le bilan reste positif depuis les travaux
- L'exhaussement induit par la crue de novembre 2016 dans le tronçon aval est toujours visible
- Diffusion vers l'aval

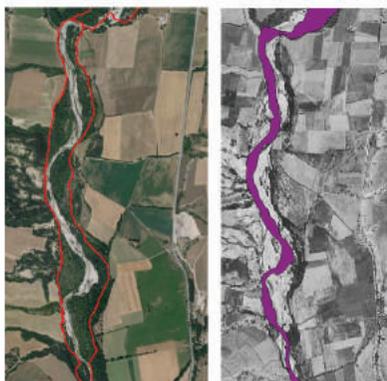
Comparaison ortho :

- 1) Ortho 2015 avec bande active 1950
- 2) Ortho 1950 avec Bande active 2015

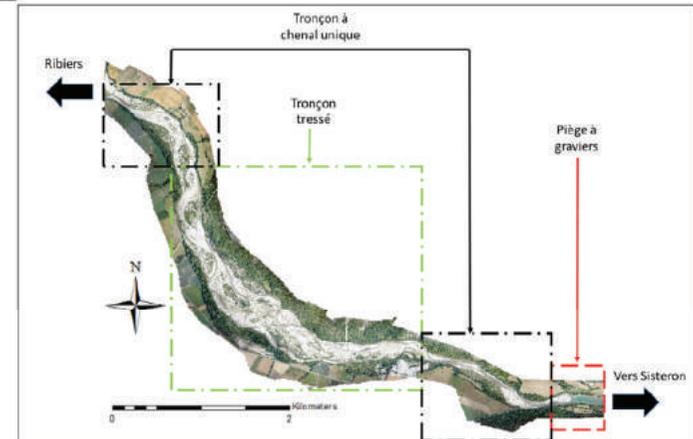
Figure 1: Orthophoto de la bande active du Buëch entre le piège à graviers et le pont de Ribiers

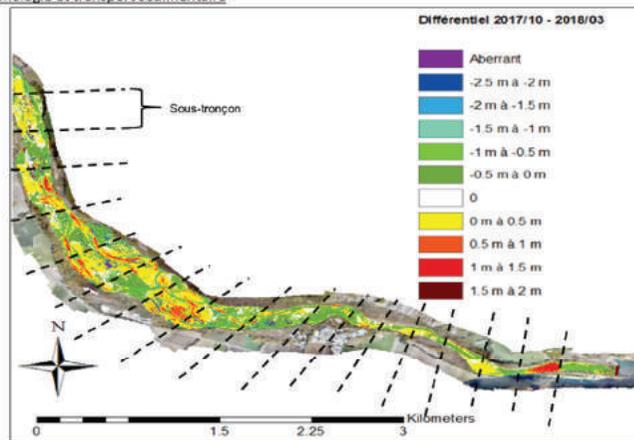
Figure 2: Différentiel de Modèle Numérique de Terrain (MNT) entre 2017/10 et 2018/03. Donnée issue de Campagnes de photogrammétrie. Description spatialement continu sur la bande active de la dynamique de dépôt-érosion-transfert du Buëch aval. Résolution de 20 cm. Représentation des sous tronçon d'étude, utilisé pour l'analyse du budget sédimentaire pointillé.

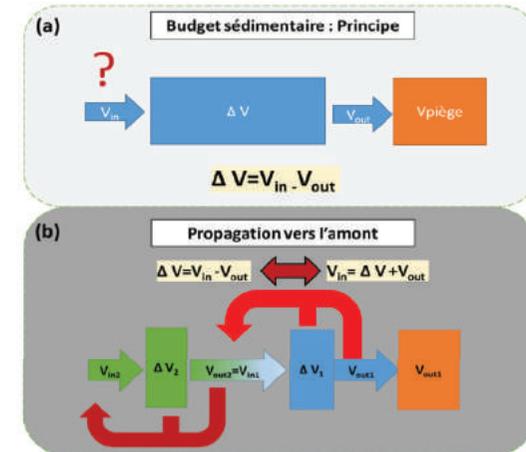
Figure 3: Schéma de calcul du Budget sédimentaire. (a) explication de la méthode dans un tronçon unique; (b) Propagation des calculs vers l'amont. On cherche à caractériser le vol des sédiments entrant (V_{in}) dans chaque sous-tronçon d'études afin de caractériser la dynamique sédimentaire longitudinale du Buëch. Le point pour lequel $V_{in}=0$ correspond au piège à graviers

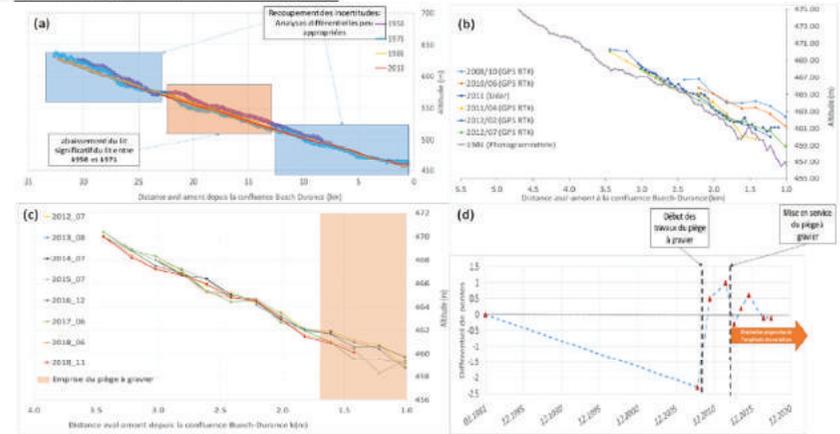
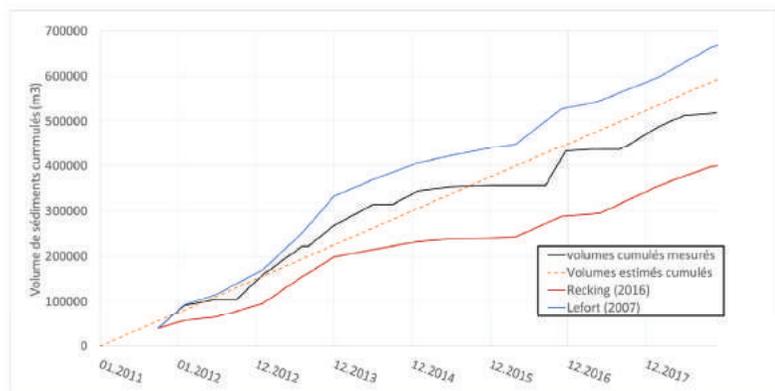
3. Évolution du lit du Buech entre 1958 et 2018
