Contribution du génie végétal dans l'aménagement et la restauration des bords de Seine.

Contribution of vegetal engineering to restoring and developing the banks of the Seine.

Thierry Fraisse¹; Simon Jund¹; and Estelle Kleiber¹.

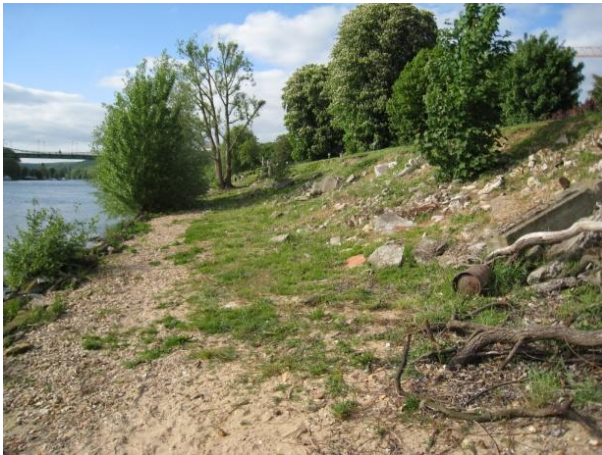
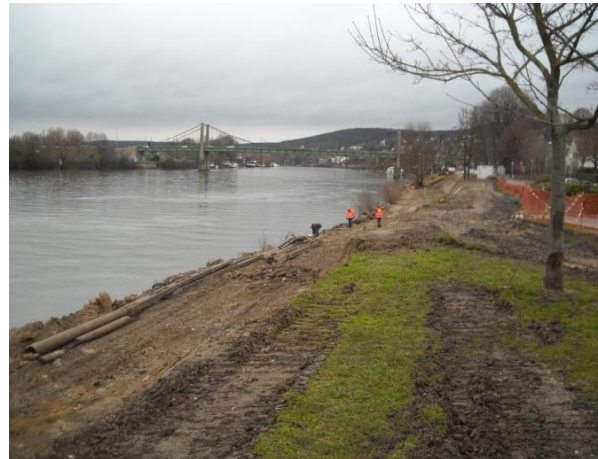
Berge de Triel sur Seine érodée et protégée par utilisation de matériaux de récupération inadaptés.

La berge à aménager est fortement érodée par les crues et le batillage sur un linéaire de 350 mètres. Cette berge a déjà fait l'objet par le passé de protections inadaptées et dégradantes en utilisant des matériaux de récupération tels que des pylônes électriques et divers gravats. Cette berge est également très fréquentée par les usagers de Triel sur Seine. Les objectifs attendus pour cet aménagement étaient de protéger le talus contre l'érosion et de permettre sa valorisation écologique et paysagère en recréant une mosaïque de milieux naturels spontanés des berges de Seine.

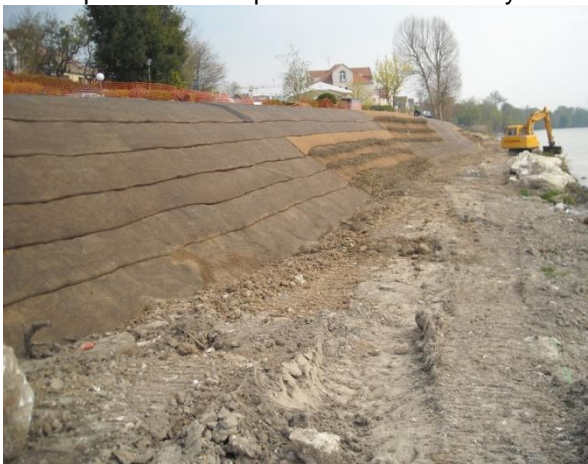
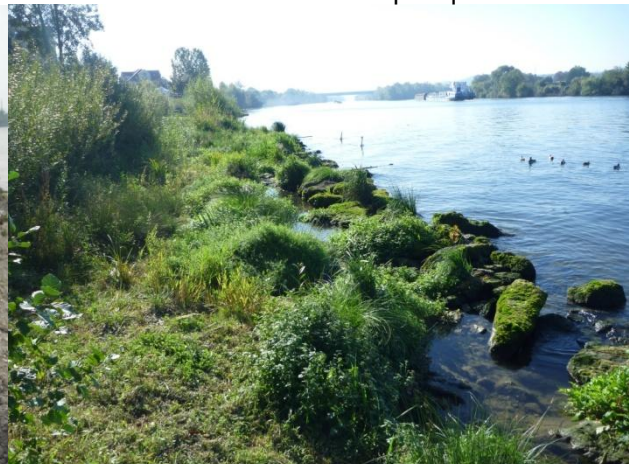
Objectifs atteints en termes de stabilisation de talus et de création de mosaïque de milieux.

Les résultats obtenus après aménagements ont atteint leurs objectifs en termes de stabilisation de talus et de protection contre l'érosion du fait de la mise en œuvre des boudins de géotextiles végétalisés. L'objectif d'amélioration écologique du site a également été atteint en améliorant la continuité écologique et en augmentant la biodiversité du fait de la création en pied de berge d'une mosaïque de milieux particulièrement attractifs vis-à-vis de la faune terrestre et aquatique.

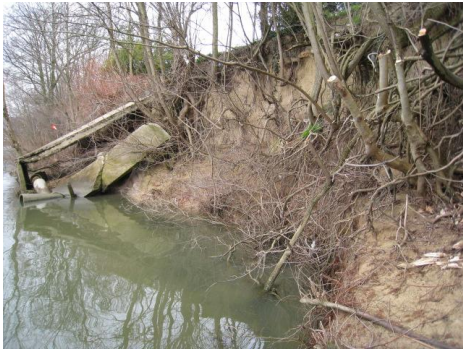
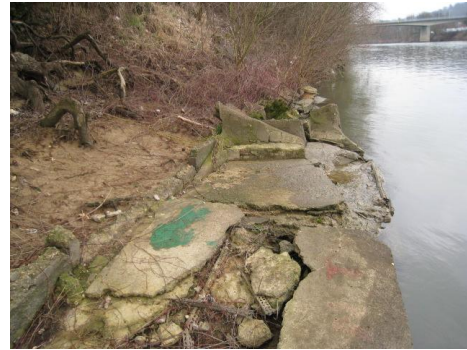
Berge de Croissy sur Seine très affouillée et érodée présentant des ouvrages béton fortement dégradés.

La berge dégradée est soumise à de très sévères contraintes hydrauliques (batillage, marnage), topographiques (forte hauteur et affouillement), et géotechniques (présence de cisaillements). Ce linéaire de berge présente d'anciens ouvrages très affouillés (escalier, risberme et déversoir). Il est également très fréquenté car la route en crête de berge permet l'accès à un lycée international.

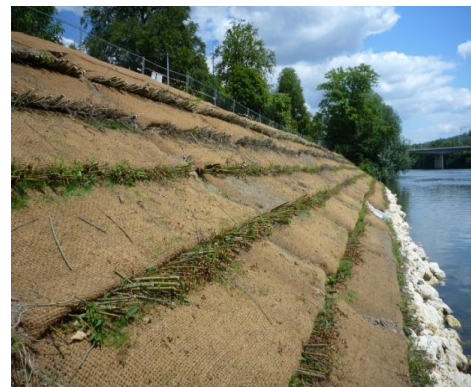
Protection de berge en technique mixte.

Pour aménager et sécuriser la berge de façon pérenne et écologique, le choix technique s'est porté sur la mise en œuvre de boudins de géotextiles végétalisés, renforcée par un treillage bois du fait de la sévérité des contraintes. Le pied de berge est traité en enrochement sous fluvial afin de réaliser un blocage.
