# Déconnexion des eaux pluviales du boulevard Dulcie-September Saint-Martin-d'Hères (38400)

Saint-Martin-d'Hères (38400)

Infiltration dans la noue existante

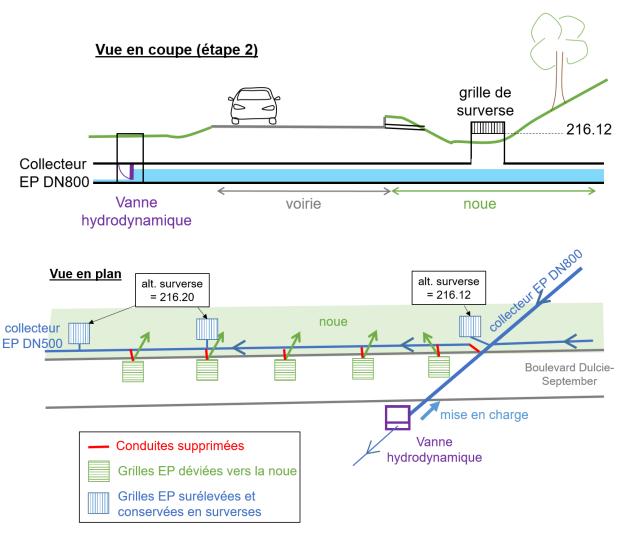
- Écoulement permanent de temps sec par orifice calibré dans la vanne de régulation fermée du DN800.
- 2. Mise en charge du DN800
- 3. Surverse à la noue (cote 216.12)
- 4. Débordement de la noue dans le DN500 par les grilles (cote 216.32)
- 5. Ouverture de la vanne de régulation sur le DN800 (cote 216.32)
