Boulevard Dunant

Boën-sur-Lignon (Loire)

Aménagement d'un trottoir drainant

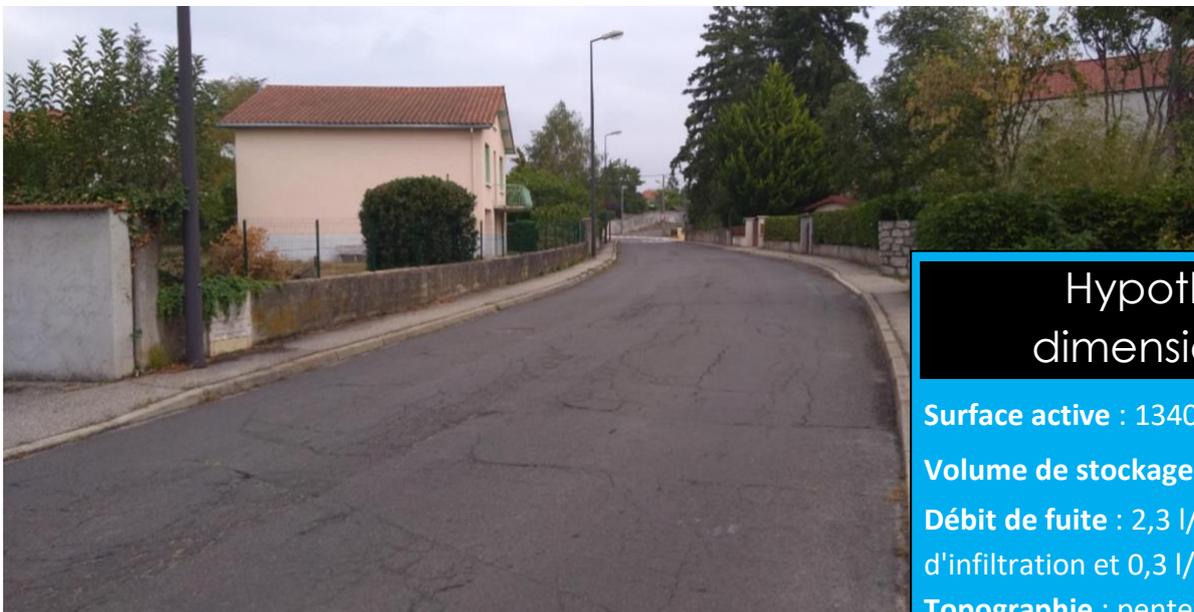
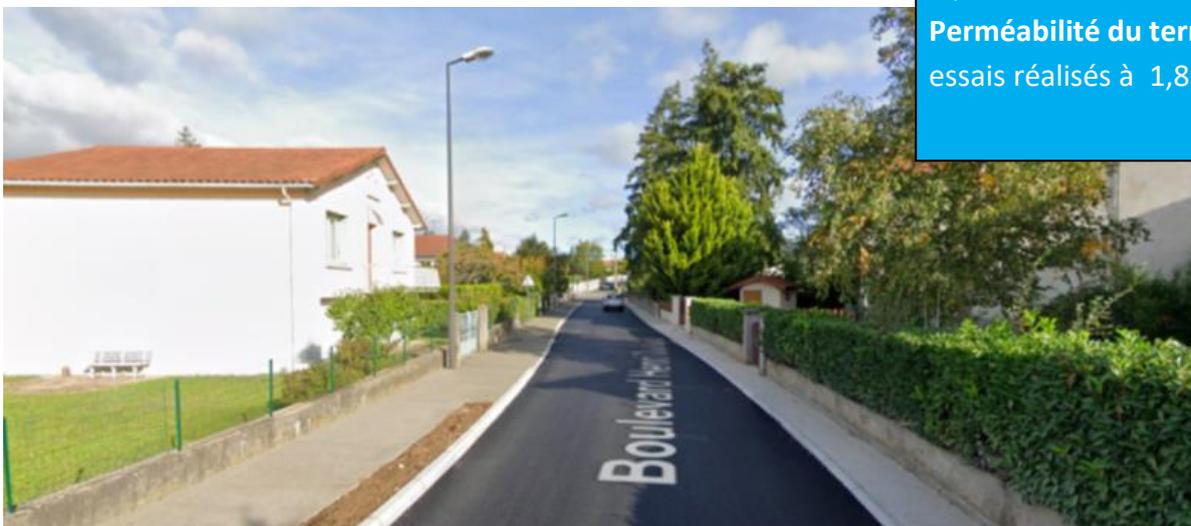
Photos du Boulevard Henri Dunant : (Haut) avant aménagement ; (Bas) après aménagement.

Conformément aux dispositions du 10^{ème} programme de l'Agence de l'Eau Loire Bretagne, Loire Forez Agglomération a profité de la restructuration du Boulevard (amélioration de la circulation piétonne) pour optimiser sa gestion des eaux pluviales en favorisant l'infiltration le plus en amont possible. Un revêtement perméable (béton drainant) a été mis en place sur un des trottoirs nouvellement créés. La chaussée reste en enrobé imperméable et le second trottoir a été traité en béton désactivé.

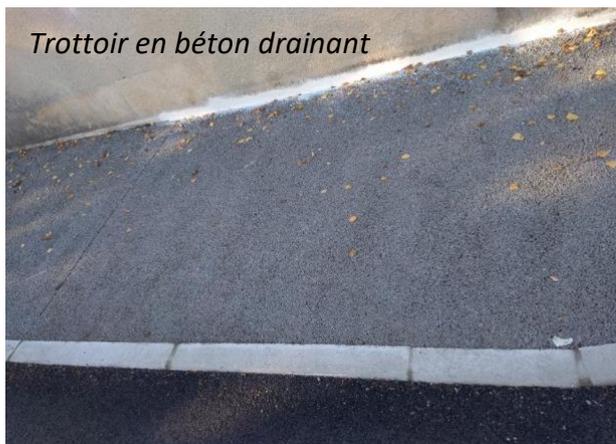
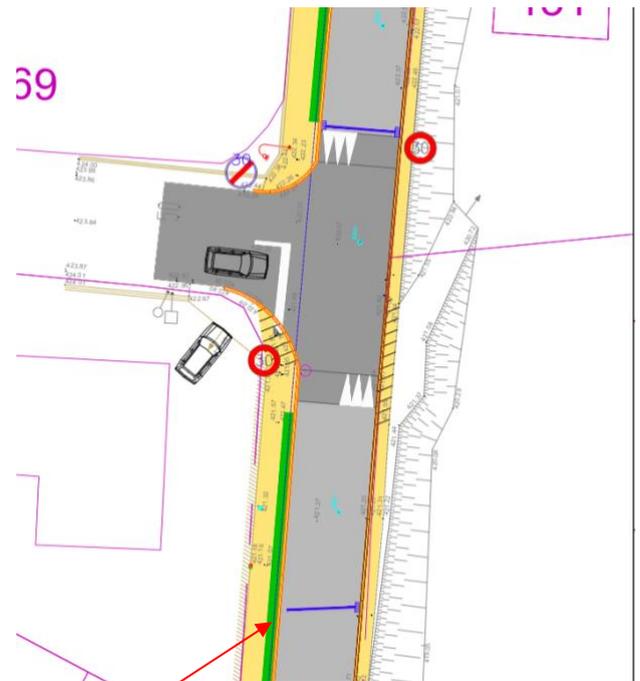
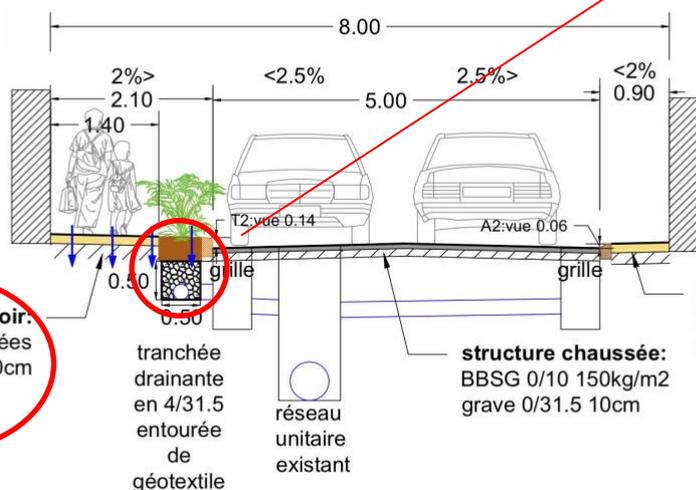
Schéma de fonctionnement et coupe en travers de la chaussée

structure trottoir:
Béton drainant 12cm - 18cm devant entrées
grave drainante 4/31.5 20cm

tranchée drainante en 4/31.5 entourée de géotextile

structure chaussée:
BBSG 0/10 150kg/m2
grave 0/31.5 10cm

structure trottoir:
Béton désactivé 12cm - 18cm devant entrées
grave 0/31.5 15cm

La restructuration du Boulevard Dunant implique un élargissement du trottoir Ouest. Le revêtement initial du trottoir, un enrobé imperméable, a été remplacé par un béton drainant reposant sur une structure en granulats perméable permettant l'infiltration des eaux pluviales dans le terrain. L'étude géotechnique sur la faisabilité d'infiltration dans les couches du site révèle une très faible perméabilité du terrain naturel, inférieur à 10^{-7} m/s. Cet aménagement permet une gestion intégrée des eaux pluviales tombant sur le trottoir (surface totale désimperméabilisée : 1340m²).

Lorsque la pluie dépasse la capacité d'infiltration du béton drainant, les eaux sont orientées vers une tranchée drainante végétalisée. Celle-ci est connectée aux grilles de bordures du trottoir et rejette grâce à un drain (section : 200mm) les eaux récupérées dans le réseau unitaire situé sous la route. La tranchée (dimension 50cm par 50cm) peut accueillir un volume de 75m³
