Bassins la Ramée et Chesnes

Saint-Quentin-Fallavier (Isère)

Gestion écologique de bassins de rétention

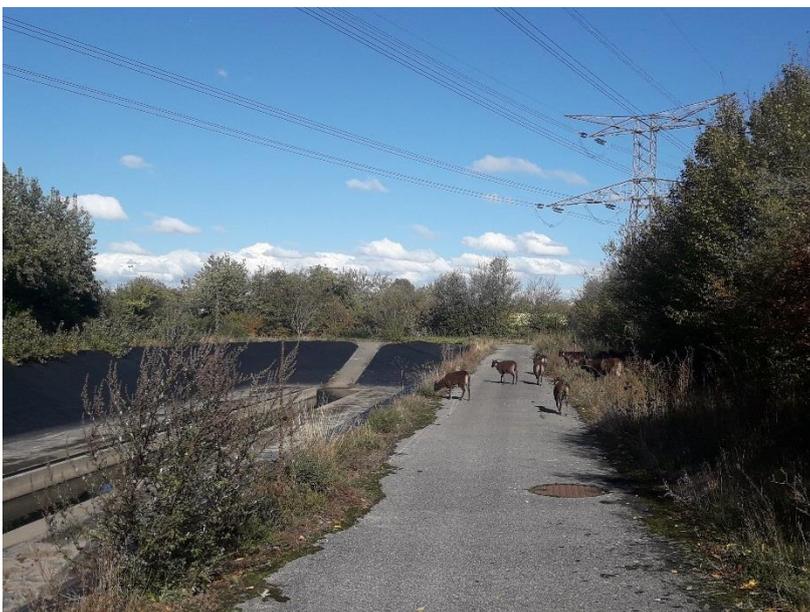
A gauche le bassin de rétention avec géomembrane, à droite les moutons lors de l'installation

Afin de veiller à la protection des eaux de captage, les eaux de la plateforme sont collectées dans des fossés en béton étanches. Les eaux sont acheminées jusqu'à un bassin de rétention étanché par une géomembrane. Ce bassin fait également office d'ouvrage de confinement lors de pollutions accidentelles. Les eaux passent ensuite à travers un dégrilleur vers un volume mort de 50 m³ pour la décantation. Une paroi siphonoïde est utilisée pour séparer les hydrocarbures. Enfin les eaux traitées débouchent dans un bassin d'infiltration.

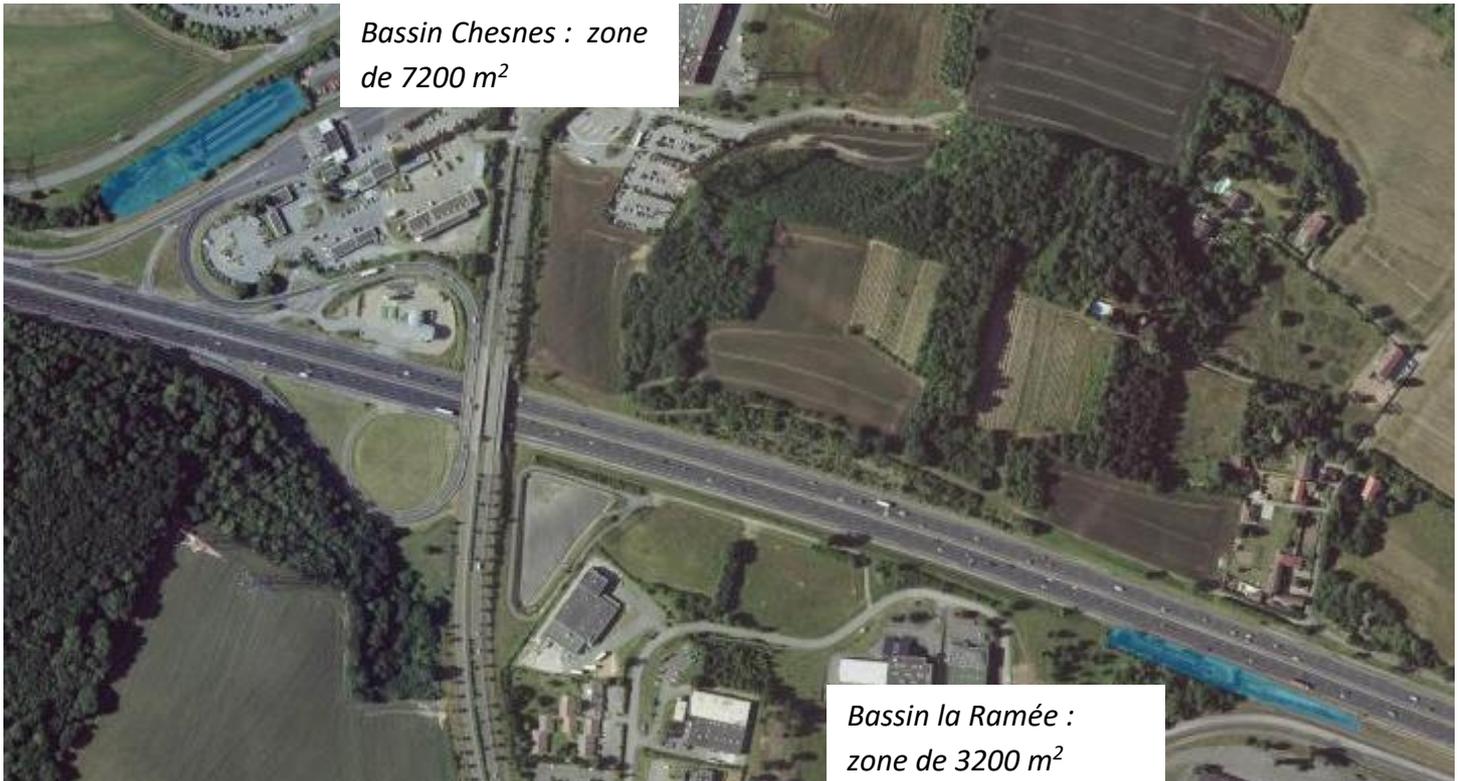
Implantation des deux premiers sites de pâturage écologique sur des bassins
