# Réaménagement d'un parking rue Lénine

Fontaine (38600)

## Plantation d'arbres, gestion des eaux pluviales et Plan Canopée

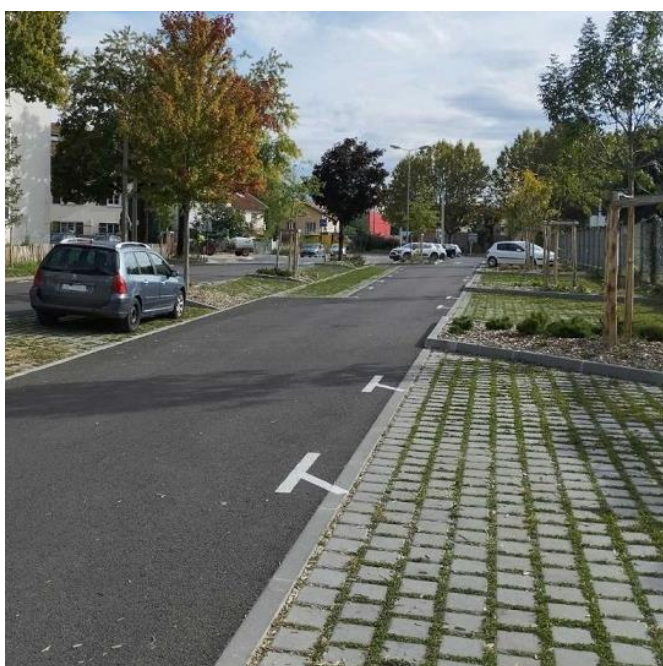
**Du point de vue hydraulique**, il s'agissait de désimperméabiliser les sols du parking et d'infiltrer les eaux pluviales de ruissellement dans l'objectif de déconnecter du réseau.

**Du point de vue de la gestion des arbres**, cela permet de récupérer un maximum d'eaux de ruissellement pour favoriser le bon développement notamment lors des périodes plus sèches.

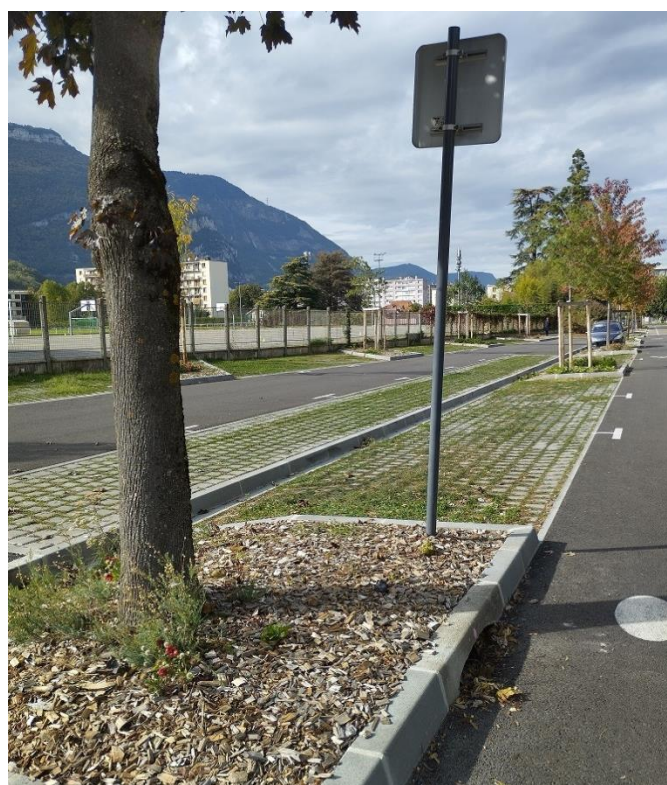
Les eaux de ruissellement du parking et une partie des eaux de la voirie sont dirigées vers les places de stationnement en pavés à joints fertiles et vers les fosses d'arbres, favorisant l'infiltration.

Des grilles de trop-plein vers le réseau d'eaux pluviales ont été conservées.

Initialement, un réseau d'eaux pluviales passait déjà en souterrain sous le parking, ce réseau a été conservé. Des protèges racines ont été posés au droit des nouveaux arbres plantés.
