## **Restauration de la dynamique fluviale de l'Allier sur l'île des Cailloux**

### **Restoration fluvial dynamics of the river Allier on the Ile des Cailloux**

Saillard Julien

Conservatoire d'espaces naturels d'Auvergne (CEN Auvergne), 63200 RIOM.  
contact@cen-auvergne.fr

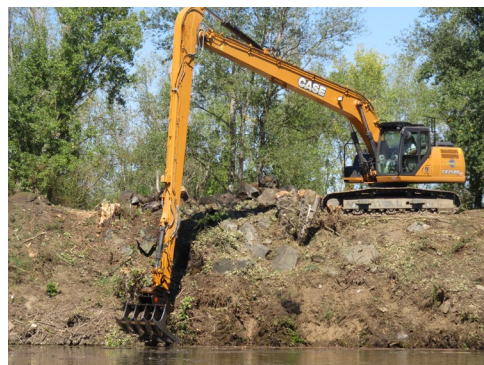
Les travaux ont démarré en septembre 2019 pour une durée de deux semaines. Ils ont débuté par la coupe du boisement alluvial sur l'emprise des travaux pour une surface de 1 800 m<sup>2</sup>. Le bois a été broyé sur place et évacué. Puis la protection a été retirée par une pelle mécanique à bras long permettant de retirer tous les enrochements depuis le sommet de la berge, haute de 6,50 m. Environ 600 m<sup>3</sup> de blocs d'enrochements ont ainsi été retirés et évacués au fur et à mesure par 2 camions benne. Une partie des enrochements a été valorisée localement et l'autre réutilisée par l'entreprise pour optimiser les coûts. La berge a été laissée brute à l'issue des travaux, charge à la rivière de la modeler lors des crues suivantes.

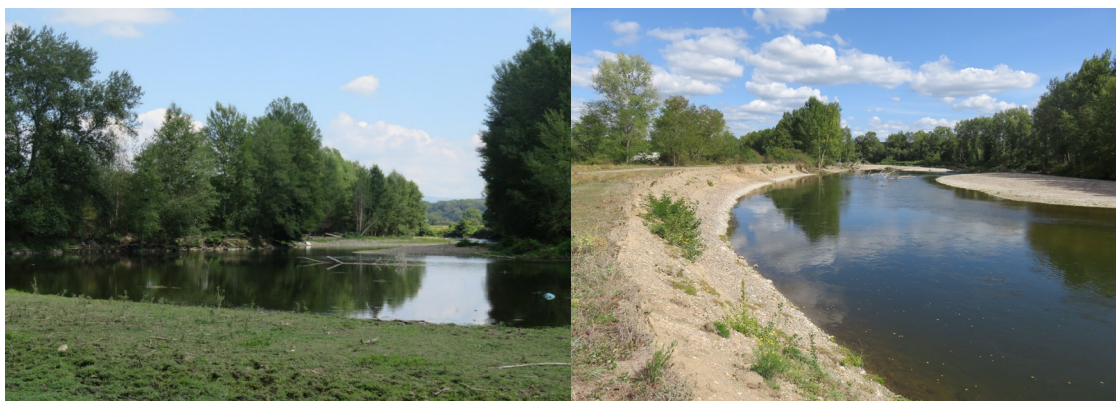
Dès les crues suivantes fin 2019, l'Allier a réactivé l'érosion de la berge qui a ainsi reculé de près de 30 mètres. La rivière a formé un nouveau méandre et ainsi rechargé son transport sédimentaire de plus de 18 000 m<sup>3</sup> en quelques mois. Au printemps suivant, deux colonies d'Hirondelles des rivages et de Guépriers d'Europe se sont installées dans la falaise d'érosion pour nicher.

Vues de l'Allier sur l'Ile des Cailloux avant travaux (protection de berge sur la gauche de la photo), et 1 an après travaux (photos CEN Auvergne, 2018 et 2020)
